Der skal fuldspartling til

- Om minimering af synlige
gipspladesamlinger

Danske Malermestre og Maleteknisk Rådgivning ApS har gennemført et omfattende projekt for at vurdere årsagerne til et voksende fokus på synlige gipspladesamlinger.

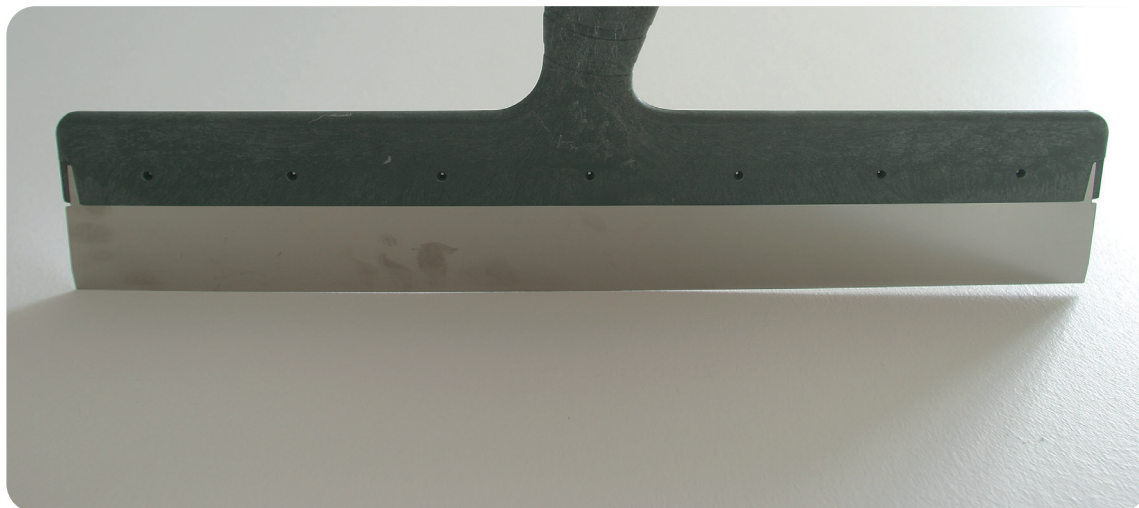
Iboende planhedsafvigelser kan afsløres med eksempelvis en spartel.

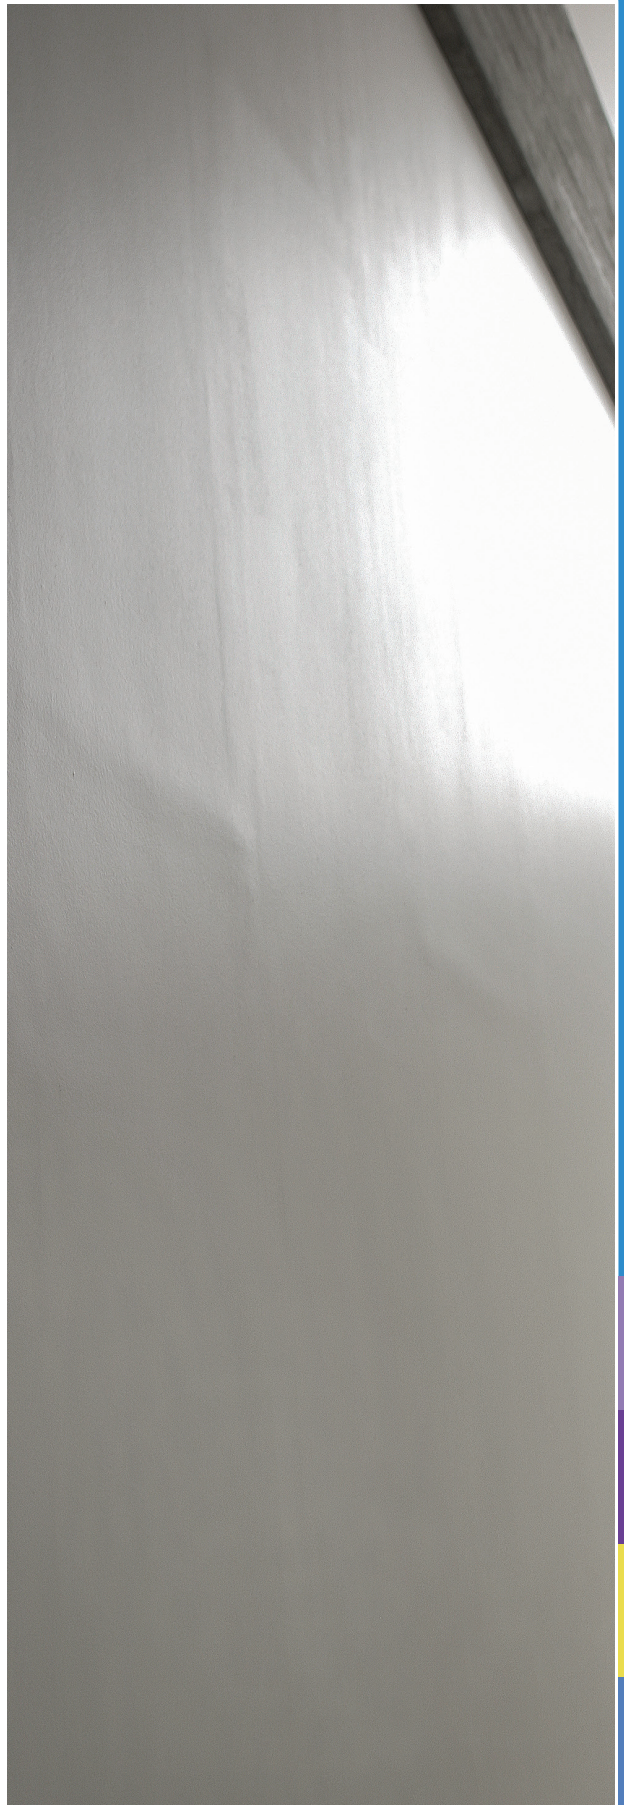
Selv efter en nok så faglig korrekt pletpartling forbliver gipspladesamlinger synlige
